Oggetto: **Sicurezza e salute dei lavoratori e degli utenti - Richiesta interventi – A.S. 2019/20**  
**Plesso “EL/7 Montello”**

A seguito sopralluogo effettuato dai tecnici del Servizio di Prevenzione e Protezione di questo Istituto scolastico – in occasione della prima Prova di evacuazione organizzata in data 12 febbraio 2020, presso l'Istituto Comprensivo “EL/7 - Santomauro”, Plesso di Scuola dell'Infanzia e Primaria “EL/7 Montello”, sito in Via G. Bartolo n.8, a Bari – sono state rilevate alcune criticità di natura strutturale ed impiantistica.

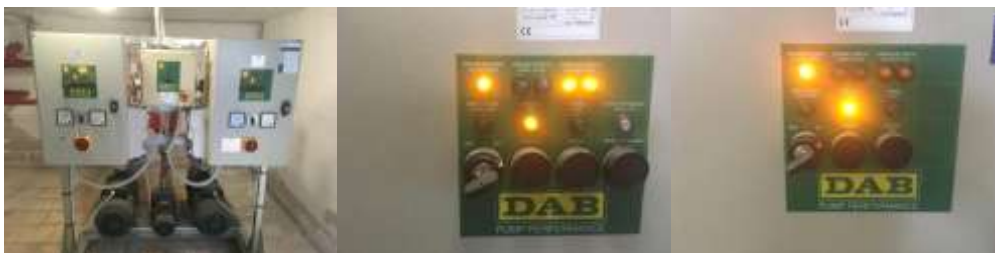
- Al momento della presente simulazione non è stato possibile utilizzare l'impianto di allarme antincendio (difficoltà di attivazione del pulsante, tramite chiavetta di bypass).

*Centrale Antincendio*

**E' necessario provvedere ad un intervento volto ad appurare il funzionamento dell'impianto di allarme antincendio. E' altresì necessario disporre, presso la struttura, di mezzi alternativi**

**(fischietti/megafoni/trombe ad aria compressa) atti all'emanazione/diffusione del segnale di emergenza/esodo, da utilizzare in caso di guasto/malfunzionamento dell'impianto esistente.**

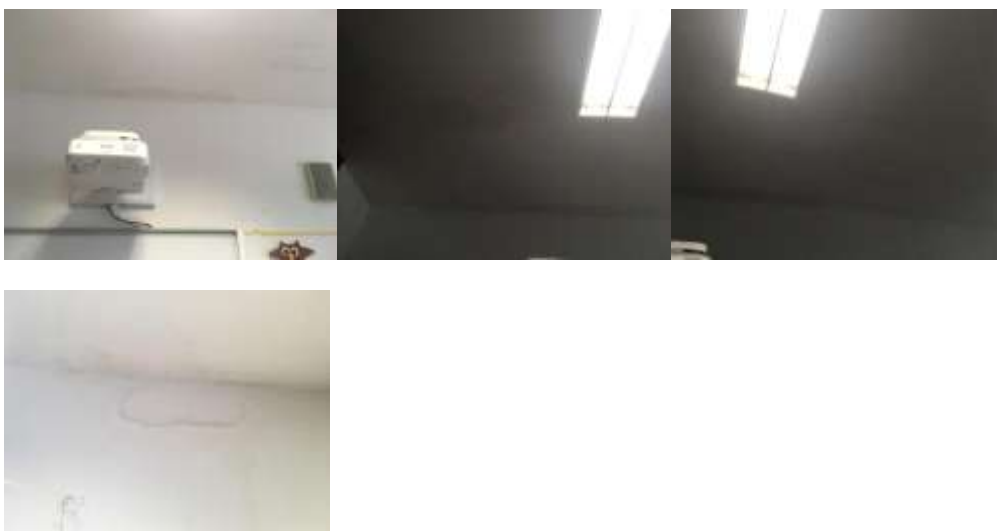
- Alcuni ambienti al primo piano dell'edificio (servizio igienico docenti - ala destra ed aula didattica ordinaria n.27) sono interessati da fenomeni infiltrativi localizzati, presumibilmente dovuti a distacco/deterioramento della guaina di coibentazione sul lastrico solare.

*Parti murarie ammalorate/infiltrazioni (servizio igienico docenti - ala destra ed aula didattica ordinaria n.27)*

**E' necessario provvedere ad un'ispezione del lastrico solare, volta ad appurare lo stato della guaina di coibentazione, attuando conseguenti lavori di ripristino/rifacimento della medesima. Successivamente dovranno essere attuati lavori di ripristino delle parti murarie interne ammalorate.**
